SAVE MY BIKE

SISTEMI DI SICUREZZA
E INCENTIVAZIONE

Rapporto tecnico sui risultati raggiunti

0.0.5	Analisi dei risultati del prototipo, fase di pre-commercializzazione e di avvio del Market Uptake	Azione	5.1
Partner Responsabile	Geosolutions Sas		
Autori	Massimiliano Petri		
Nome del file	D_5_1_2.pdf	Stato	Definitivo

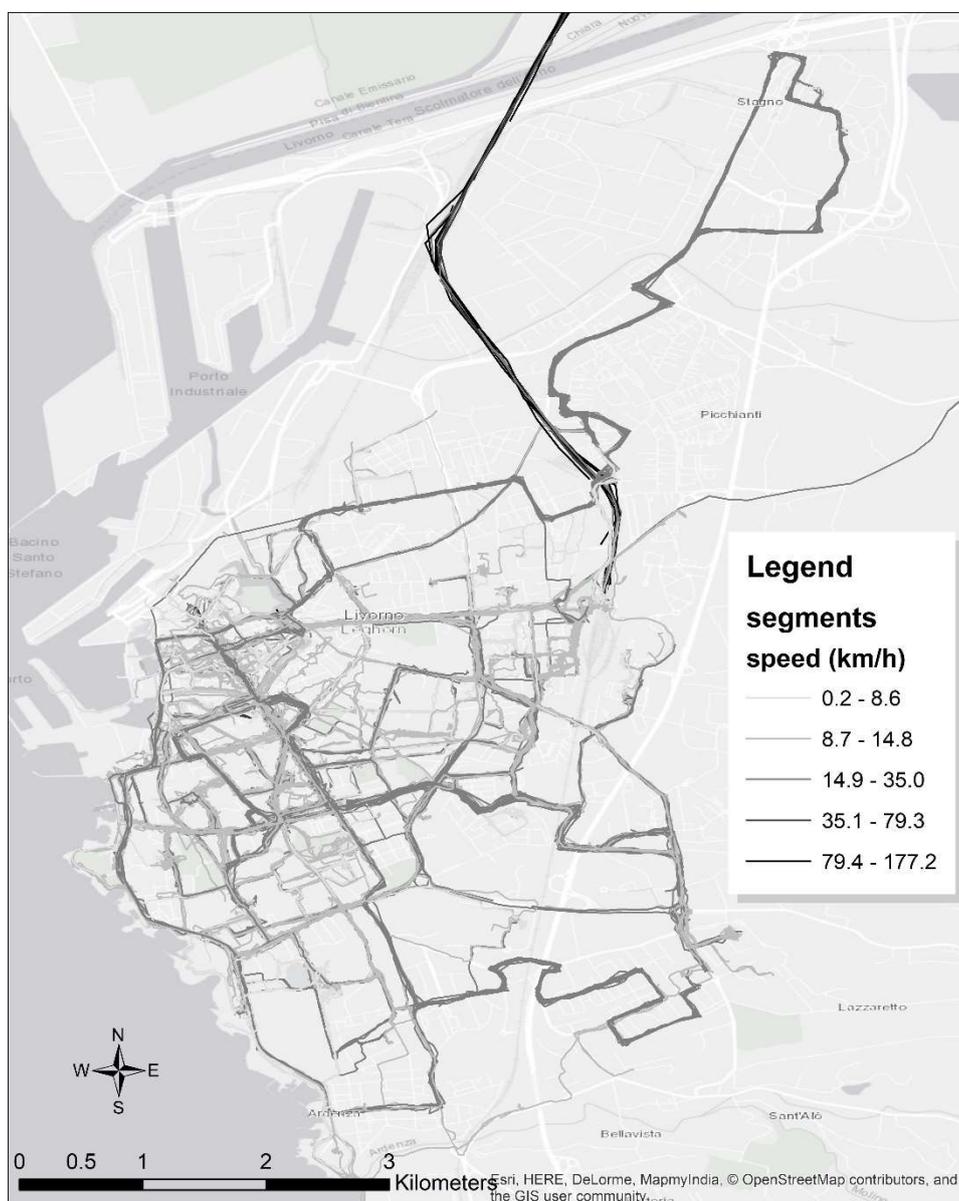
Figura 4 – Le tracce di spostamento monitorate

A livello di **monitoraggio della mobilità** si sono tracciati oltre 2.158 spostamenti (si veda la figura 4) con un numero totale di 175.000 punti GPS, dotati di attributi rilevati quali modalità di trasporto, umidità, accelerazione (nelle sue tre componenti spaziali ed altro) (si veda la figura 5).

Nelle foto seguenti sono riportate rispettivamente la rappresentazione degli spostamenti/tracce monitorate simboleggiate sulla velocità rilevata ed i punti raccolti dal GPS, simbolegggiati sulla base

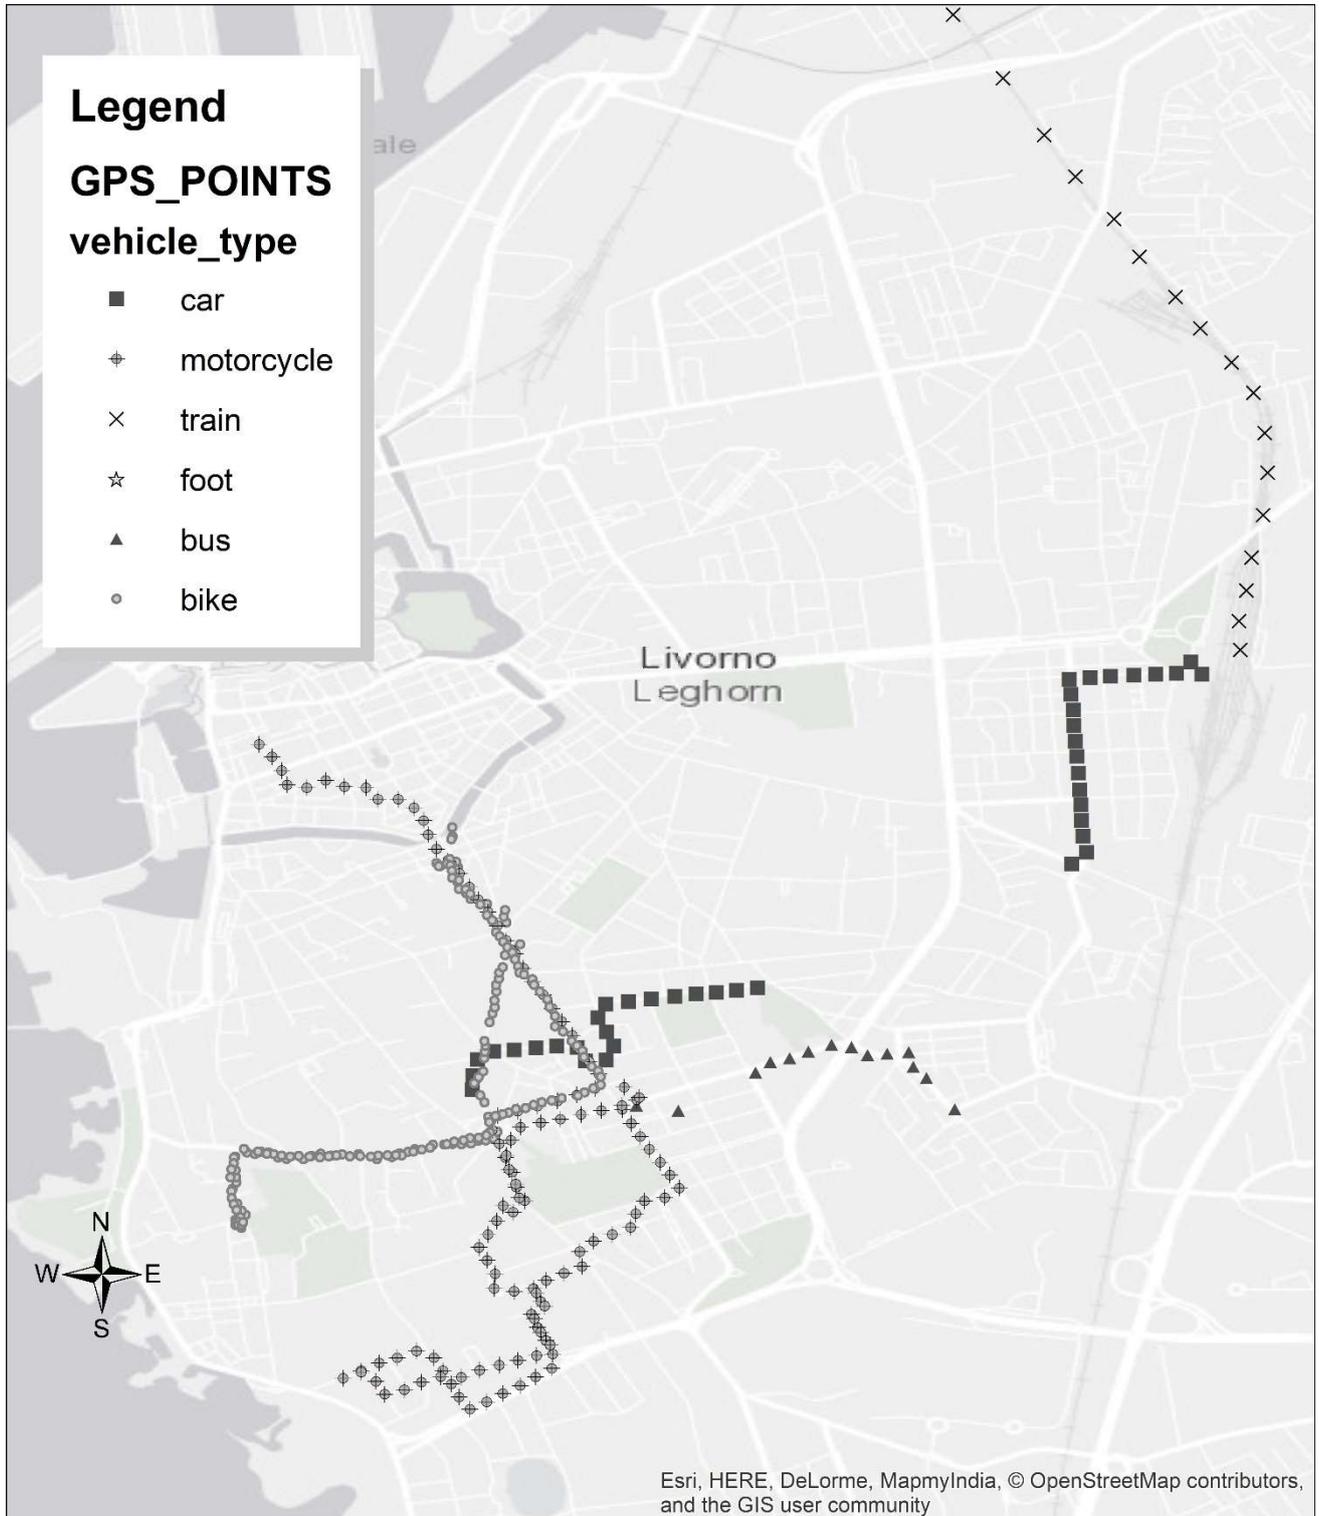
Figura 5 – I punti GPS acquisiti in riferimento alla modalità di trasporto utilizzata

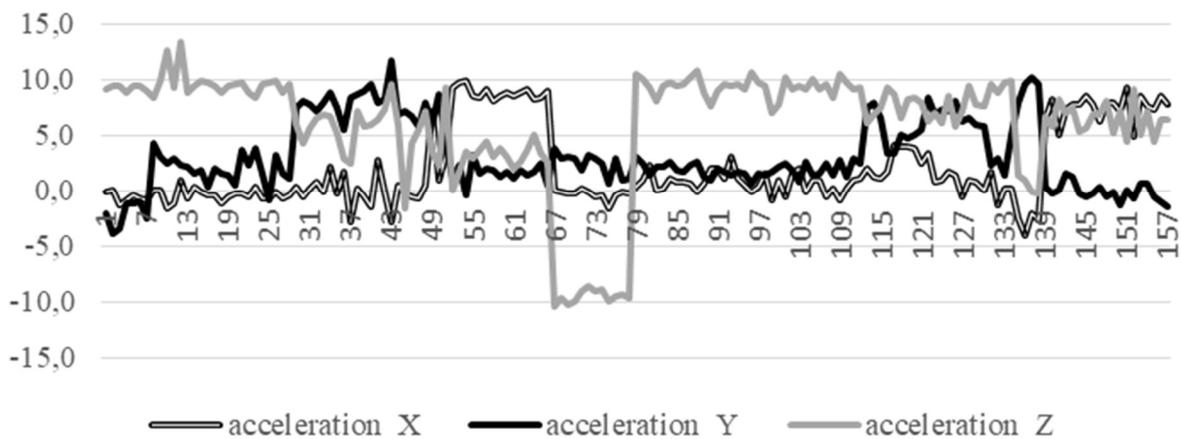
Figura 6 – I valori di accelerazione registrati dagli spostamenti in auto

Una delle analisi che sono state fatte è quella di integrazione dei dati di accelerazione per poter capire quanto sia possibile costruire un algoritmo per individuare in modo automatico la modalità di trasporto utilizzata. Nelle figure seguenti si rappresentano i valori delle tre componenti spaziali di accelerazione per ogni modalità di trasporto registrata. Come si vede i soli spostamenti in bici hanno un'andamento molto differenziato fra le tre diverse componenti di accelerazione e risultano, quindi, facilmente isolabili e, nel futuro, facilmente rilevabili in modo automatico. Un possibile sviluppo sarà quello di integrare i dati con informazioni territoriali in modo da rendere rilevabili in modo automatico tutte le modalità di trasporto, liberando gli utenti dal fastidioso onere di indicare i cambi di modalità di trasporto.

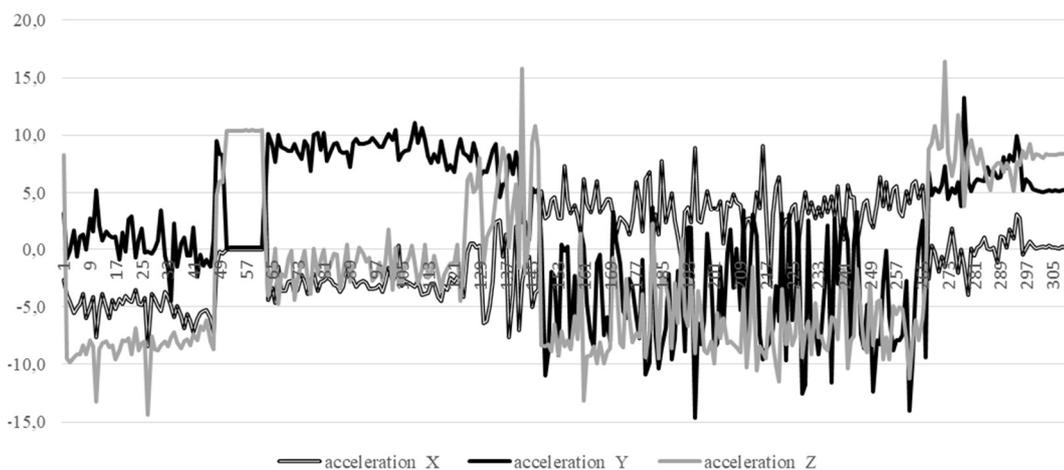
Figura 7 – I valori di accelerazione registrati dagli spostamenti in motociclo

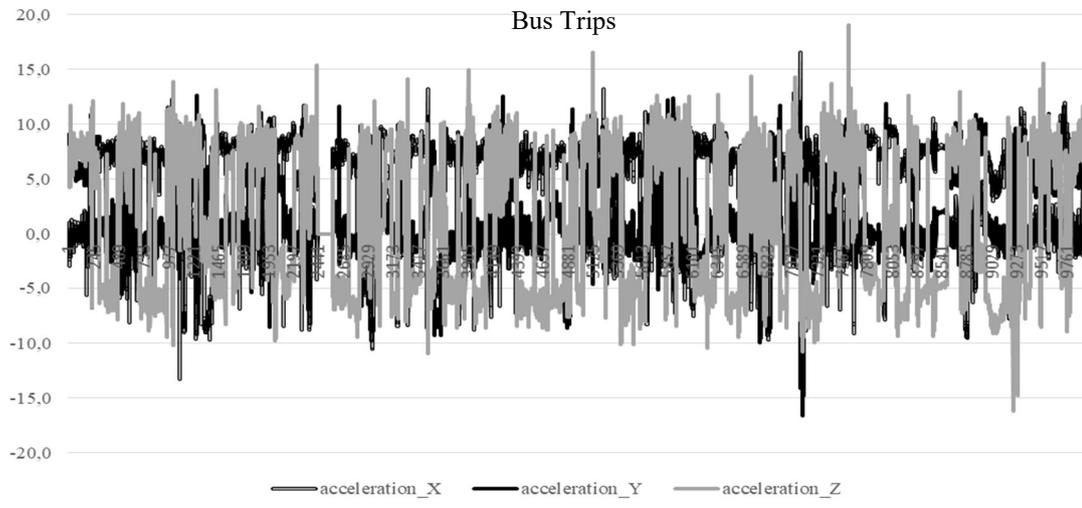
Figura 8 – I valori di accelerazione registrati dagli spostamenti in autobus

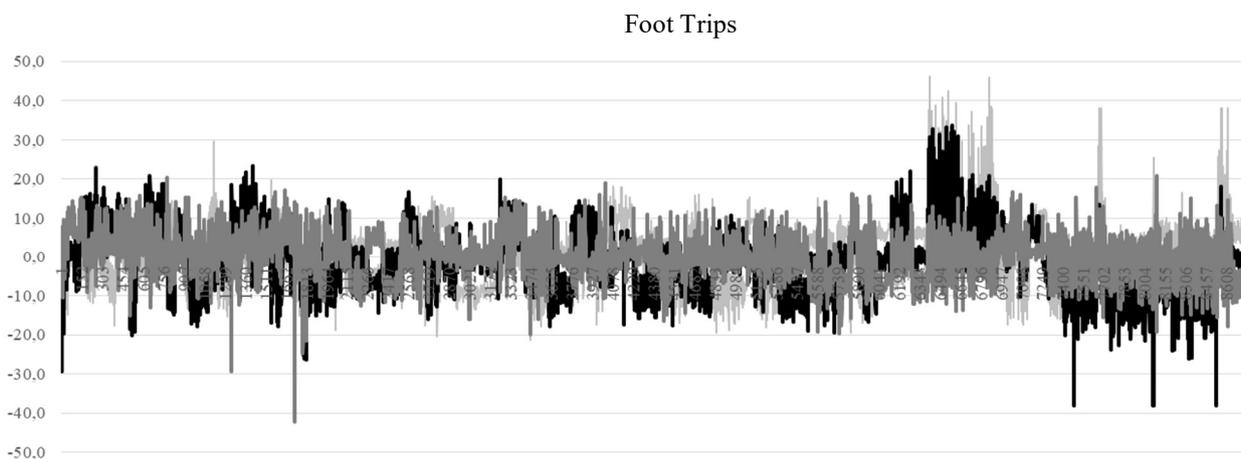
Figura 9 – I valori di accelerazione registrati dagli spostamenti a piedi

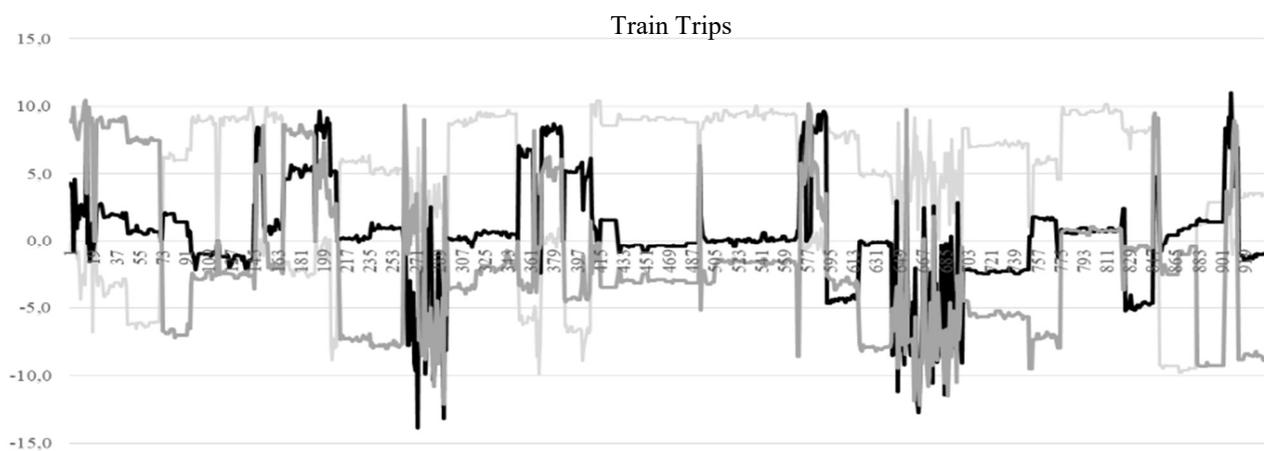
Figura 10 – I valori di accelerazione registrati dagli spostamenti in treno

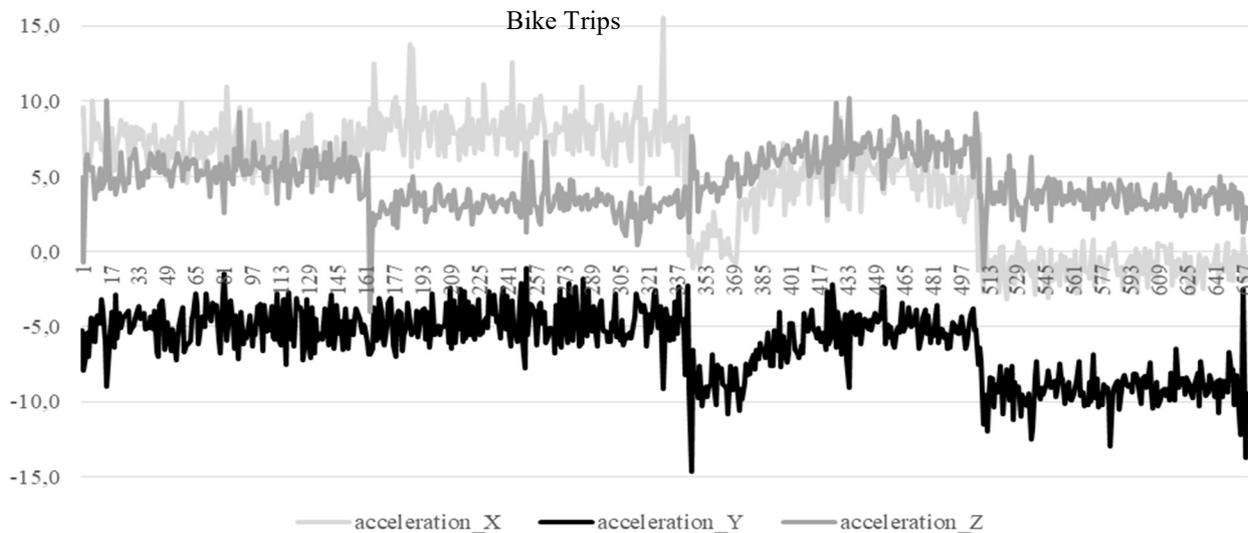
Figura 11 – I valori di accelerazione registrati dagli spostamenti in bicicletta

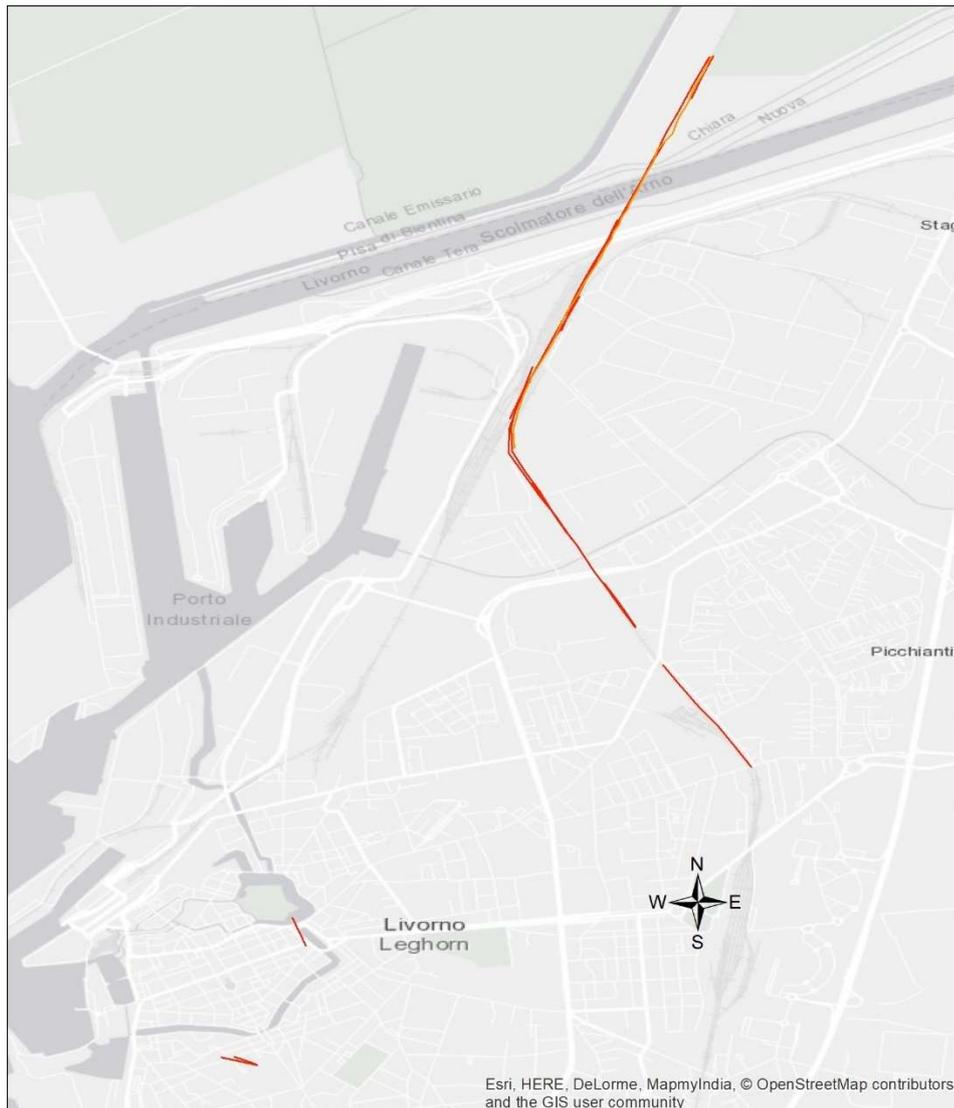
Figura 12 – Errori nel segnalamento del modo di trasporto

Andando nel dettaglio sono stati monitorati 24.535 minuti (pari a oltre 400 ore) di spostamenti dei cittadini livornesi, per una percorrenza totale di 4.844 chilometri. Analizzando le velocità si è potuto individuare errori degli utenti, quali tratti segnati in bici ma con velocità troppo elevata (superiore, per esempio, ai 45 km/h). In figura 12 sono rappresentati questi tratti che coprono una lunghezza totale di 11,3 chilometri e risultano, quindi trascurabili (0,2% delle percorrenze totali).

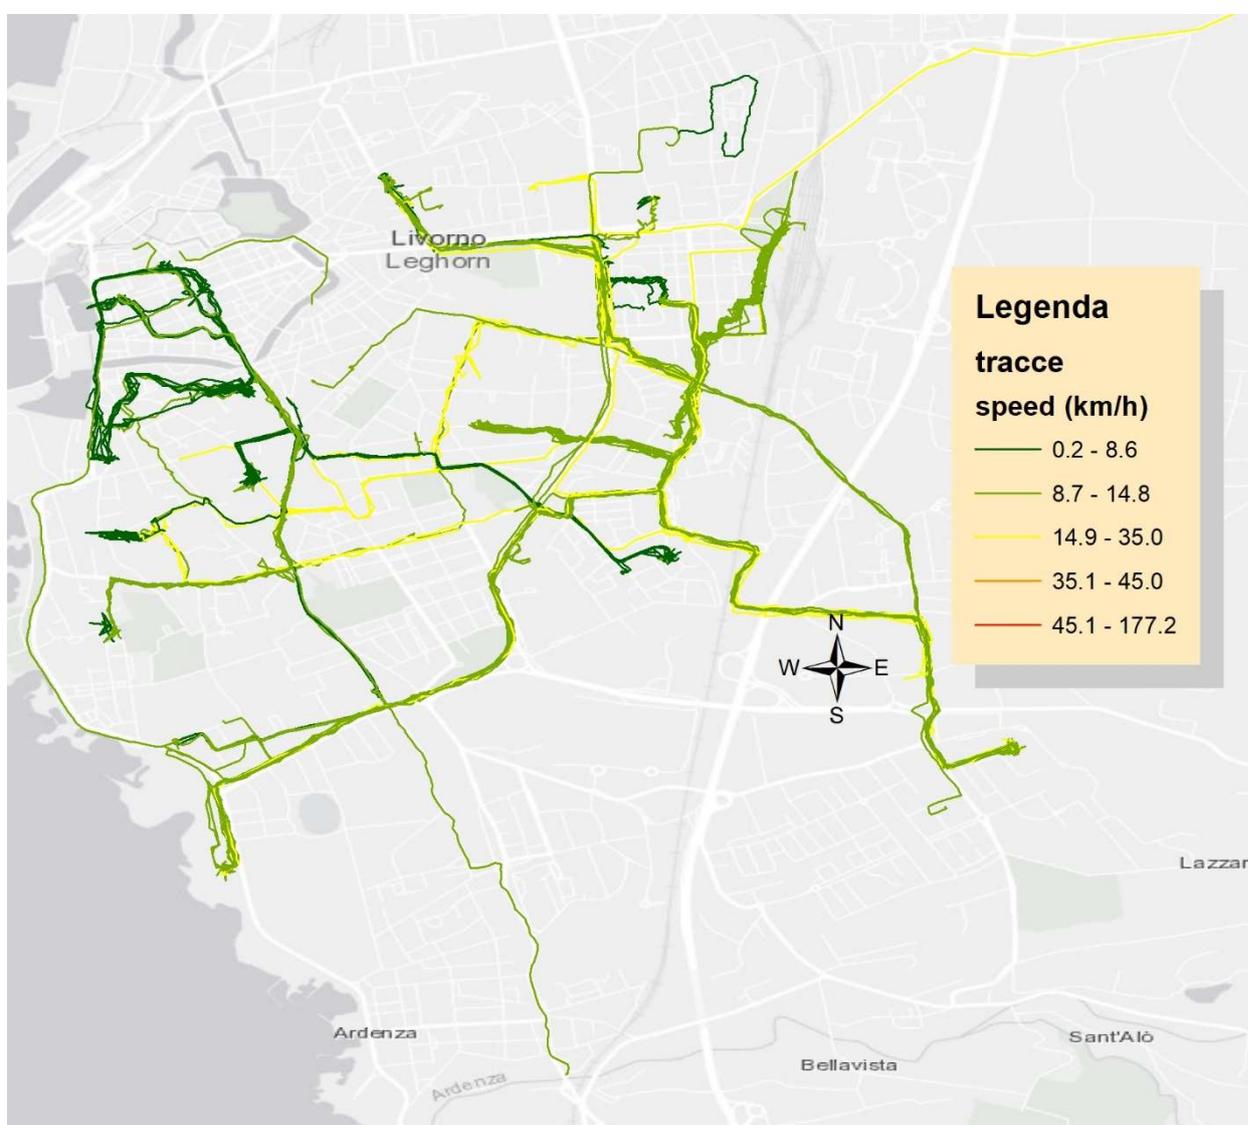
Figura 13 – Spostamenti localizzati nella fascia oraria notturna 22-06

- 153 spostamenti notturni (22-06)

Di seguito si riportano alcune cronomappe relative ai percorsi registrati per ciascuna fascia oraria.

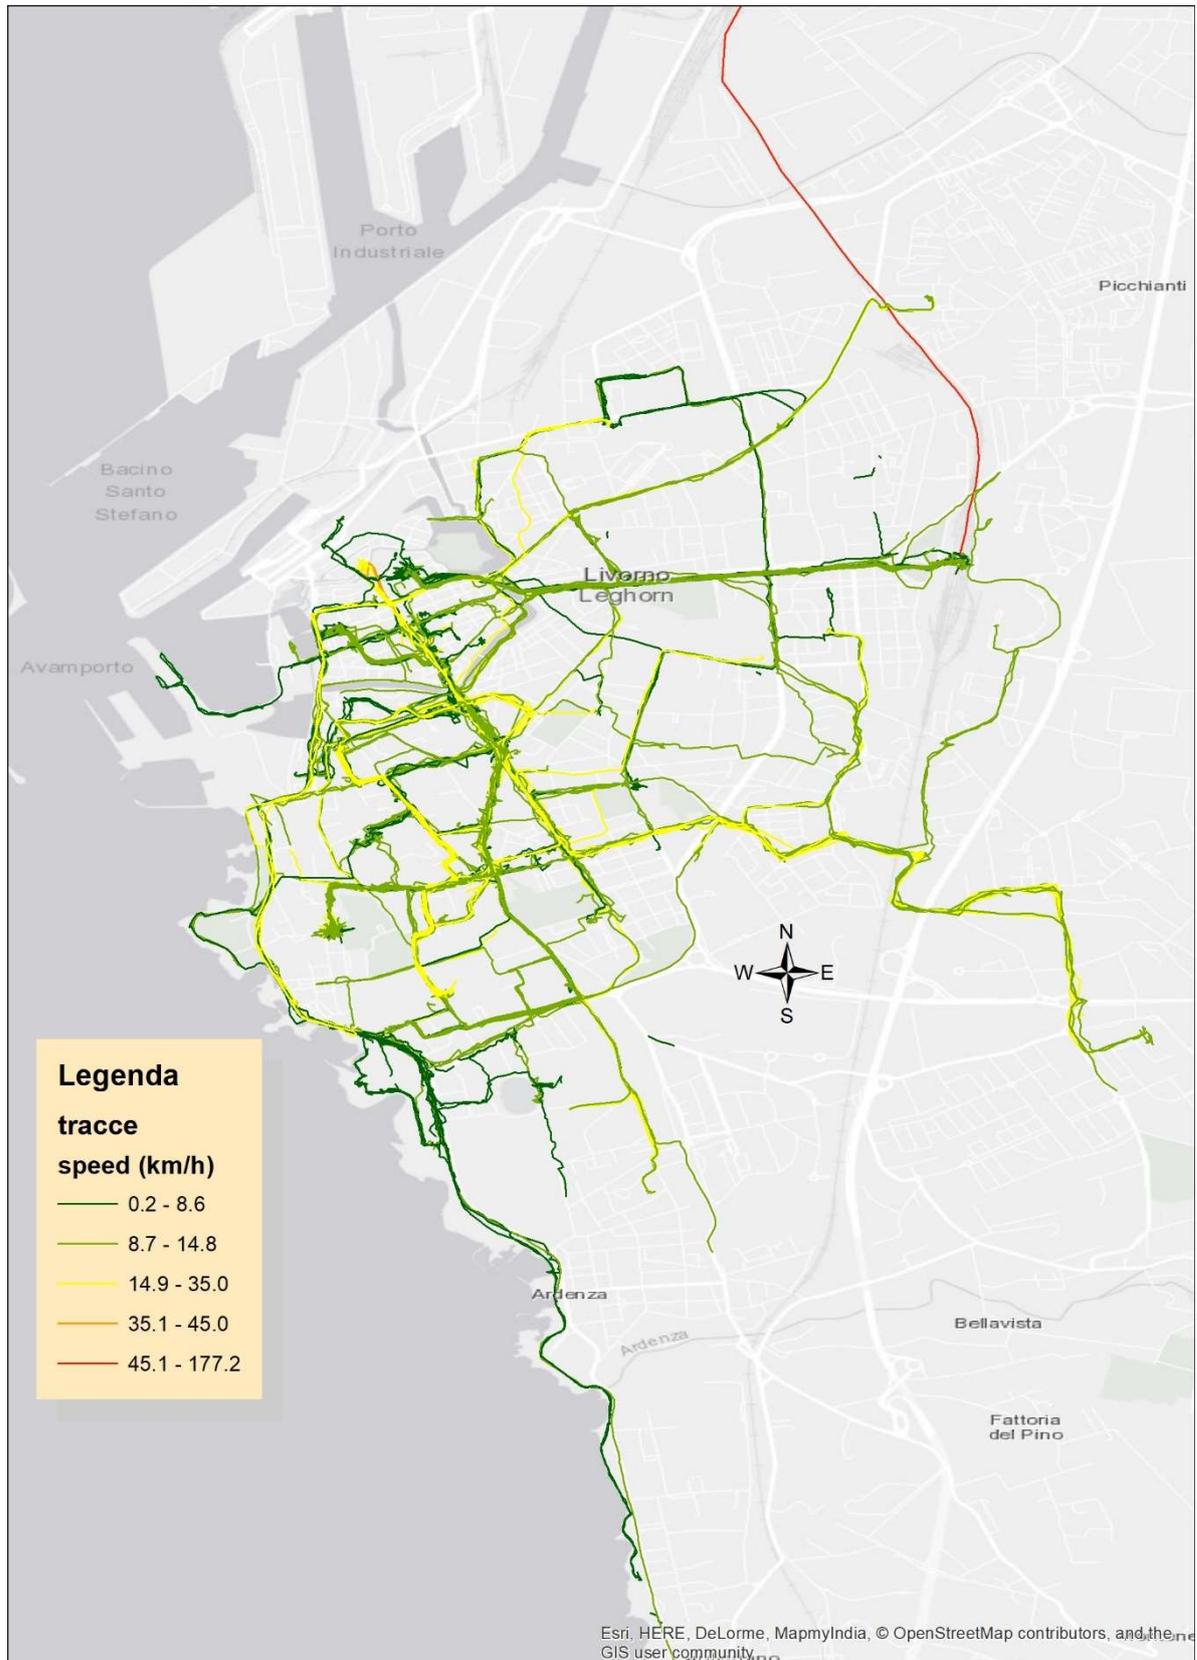
Figura 14 – Spostamenti localizzati nella fascia oraria notturna 07-09

- 448 spostamenti mattutini (7-9)
- 473 spostamenti nella seconda mattina (10-12)
- 361 spostamenti nel periodo 13-14
- 535 spostamenti nel pomeriggio (15-17)
- 176 spostamenti nel secondo pomeriggio (18-19)
- 12 spostamenti serali (20-21)

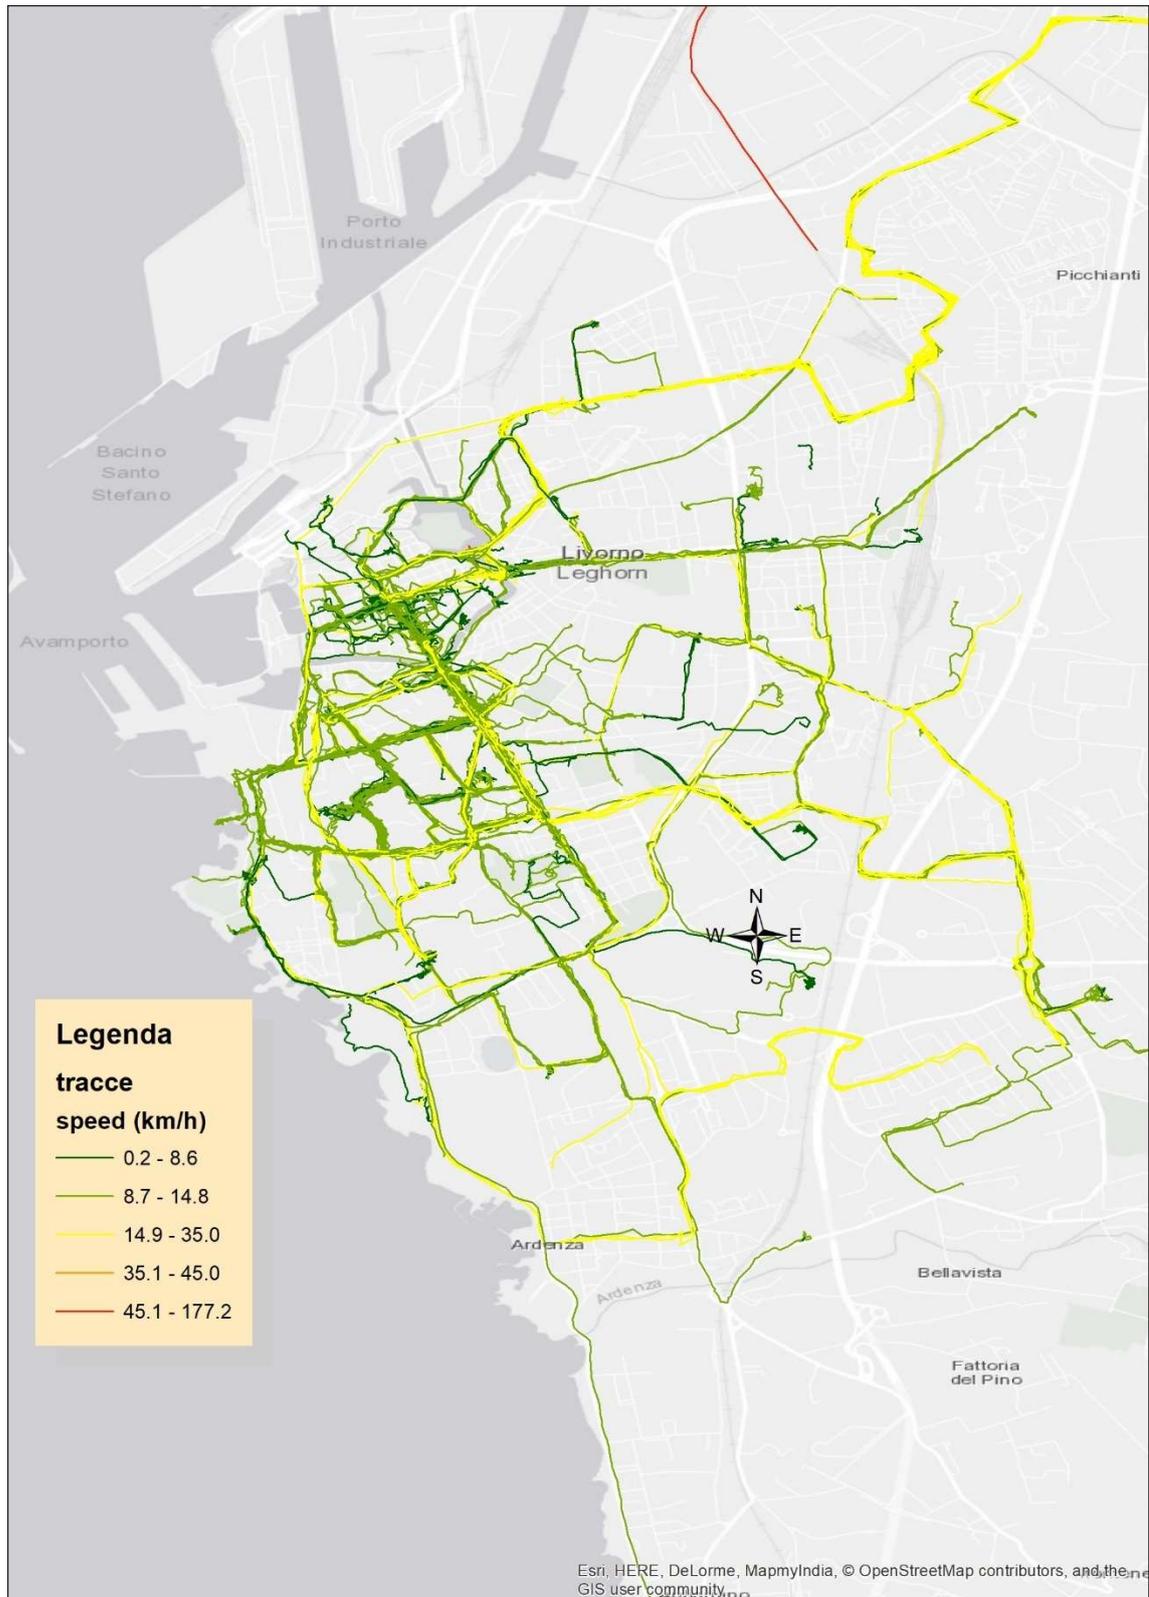
Figura 15 – Spostamenti localizzati nella fascia oraria notturna 10-12

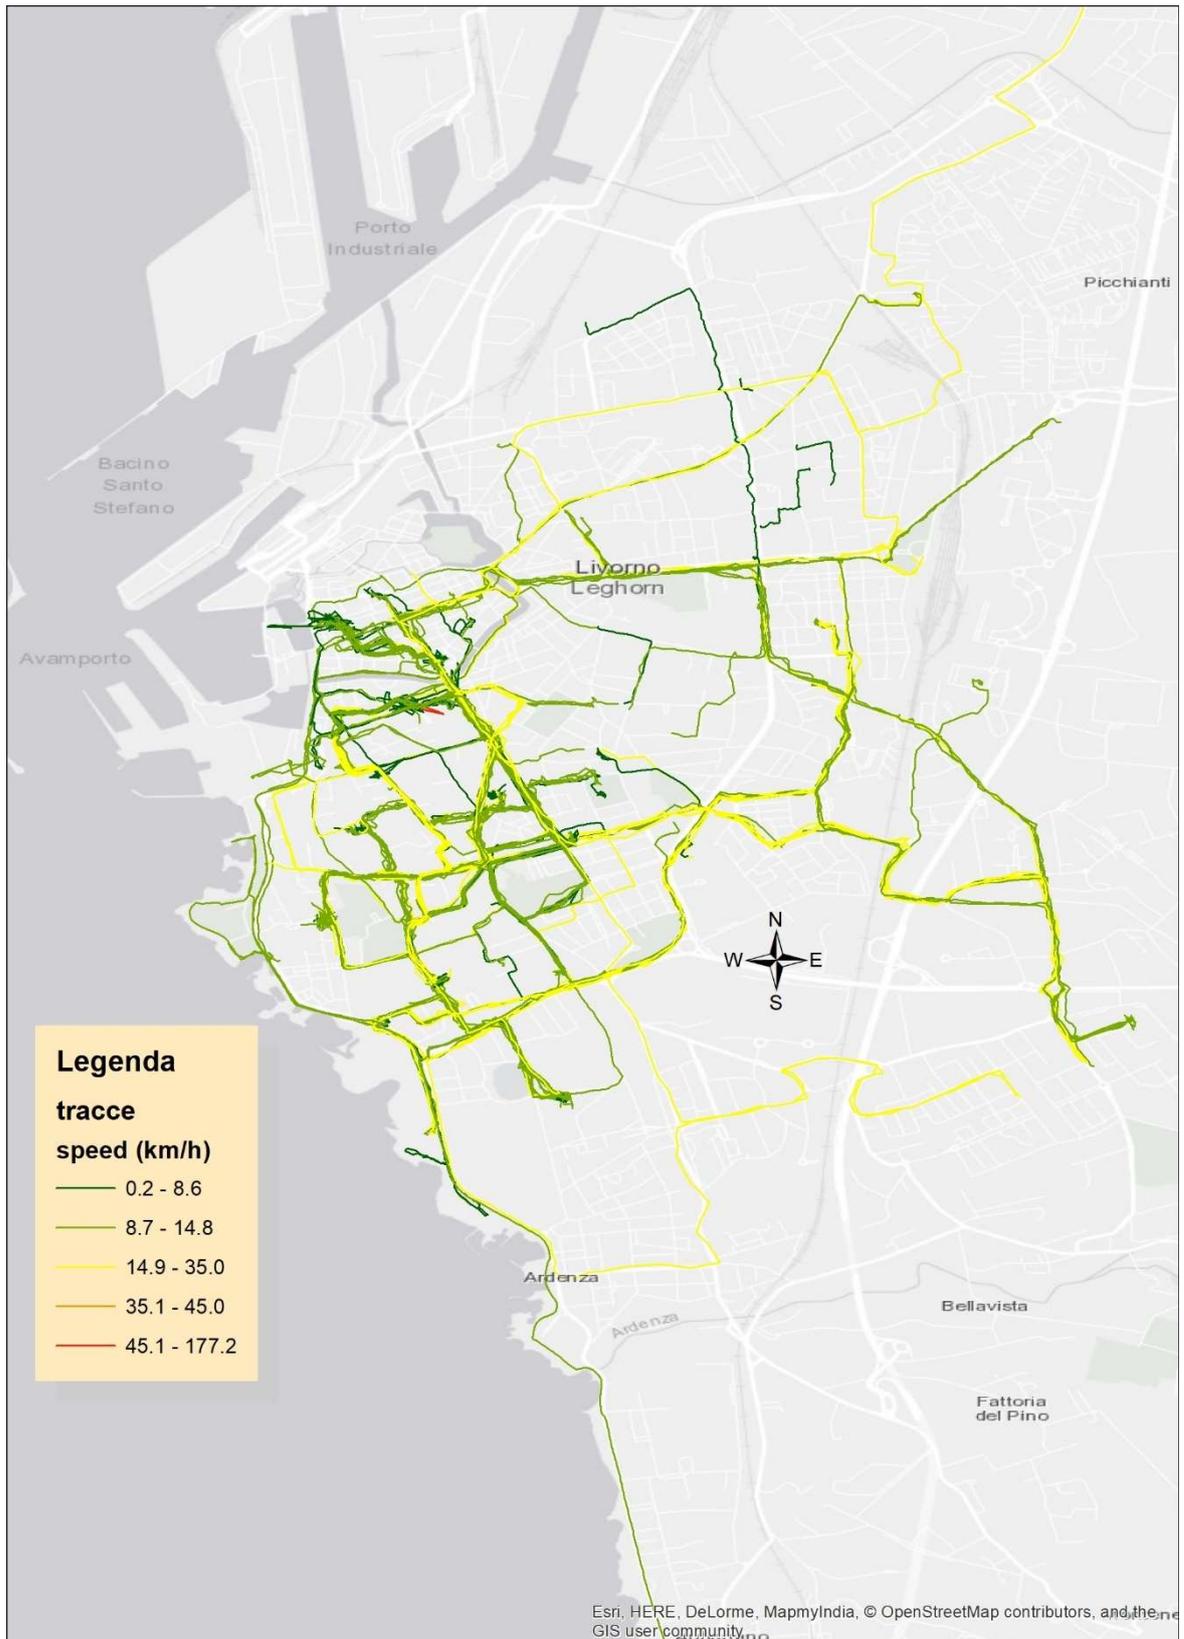
Figura 16 – Spostamenti localizzati nella fascia oraria notturna 13-14

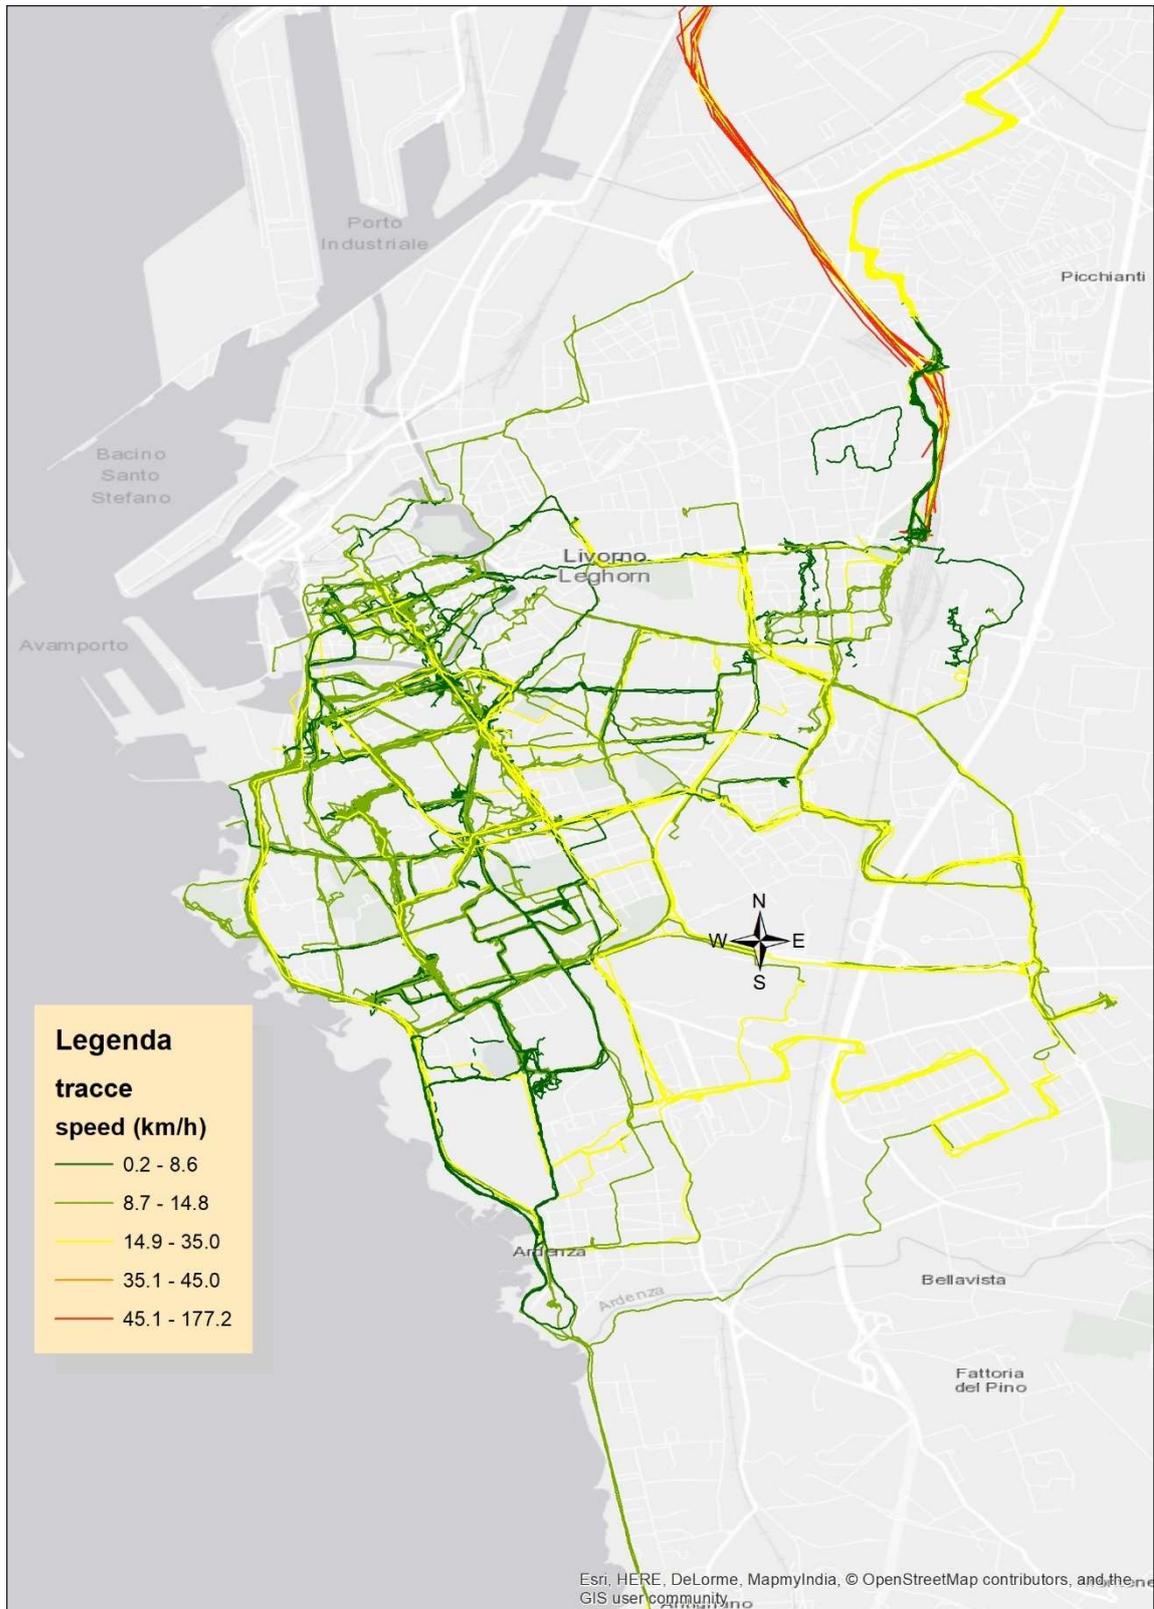
Figura 17 – Spostamenti localizzati nella fascia oraria notturna 15-17

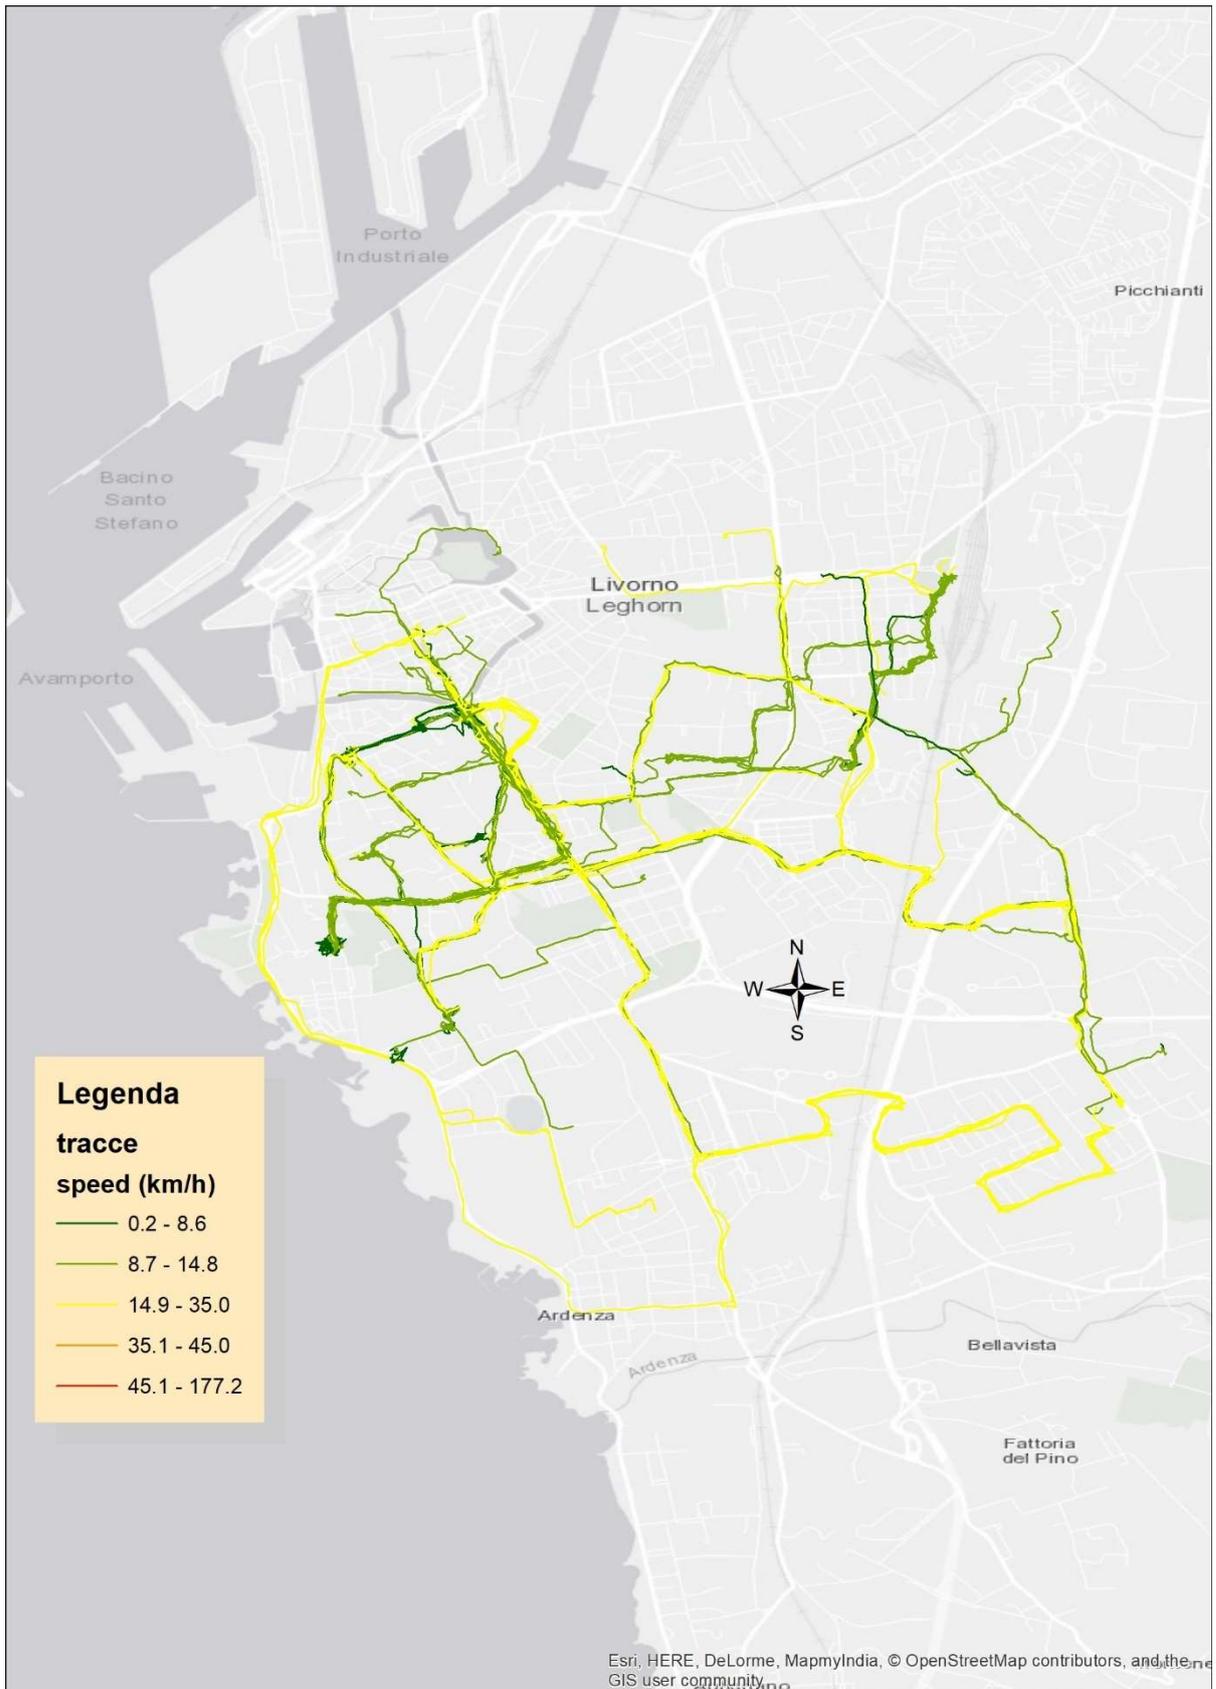
Figura 18 – Spostamenti localizzati nella fascia oraria notturna 18-19

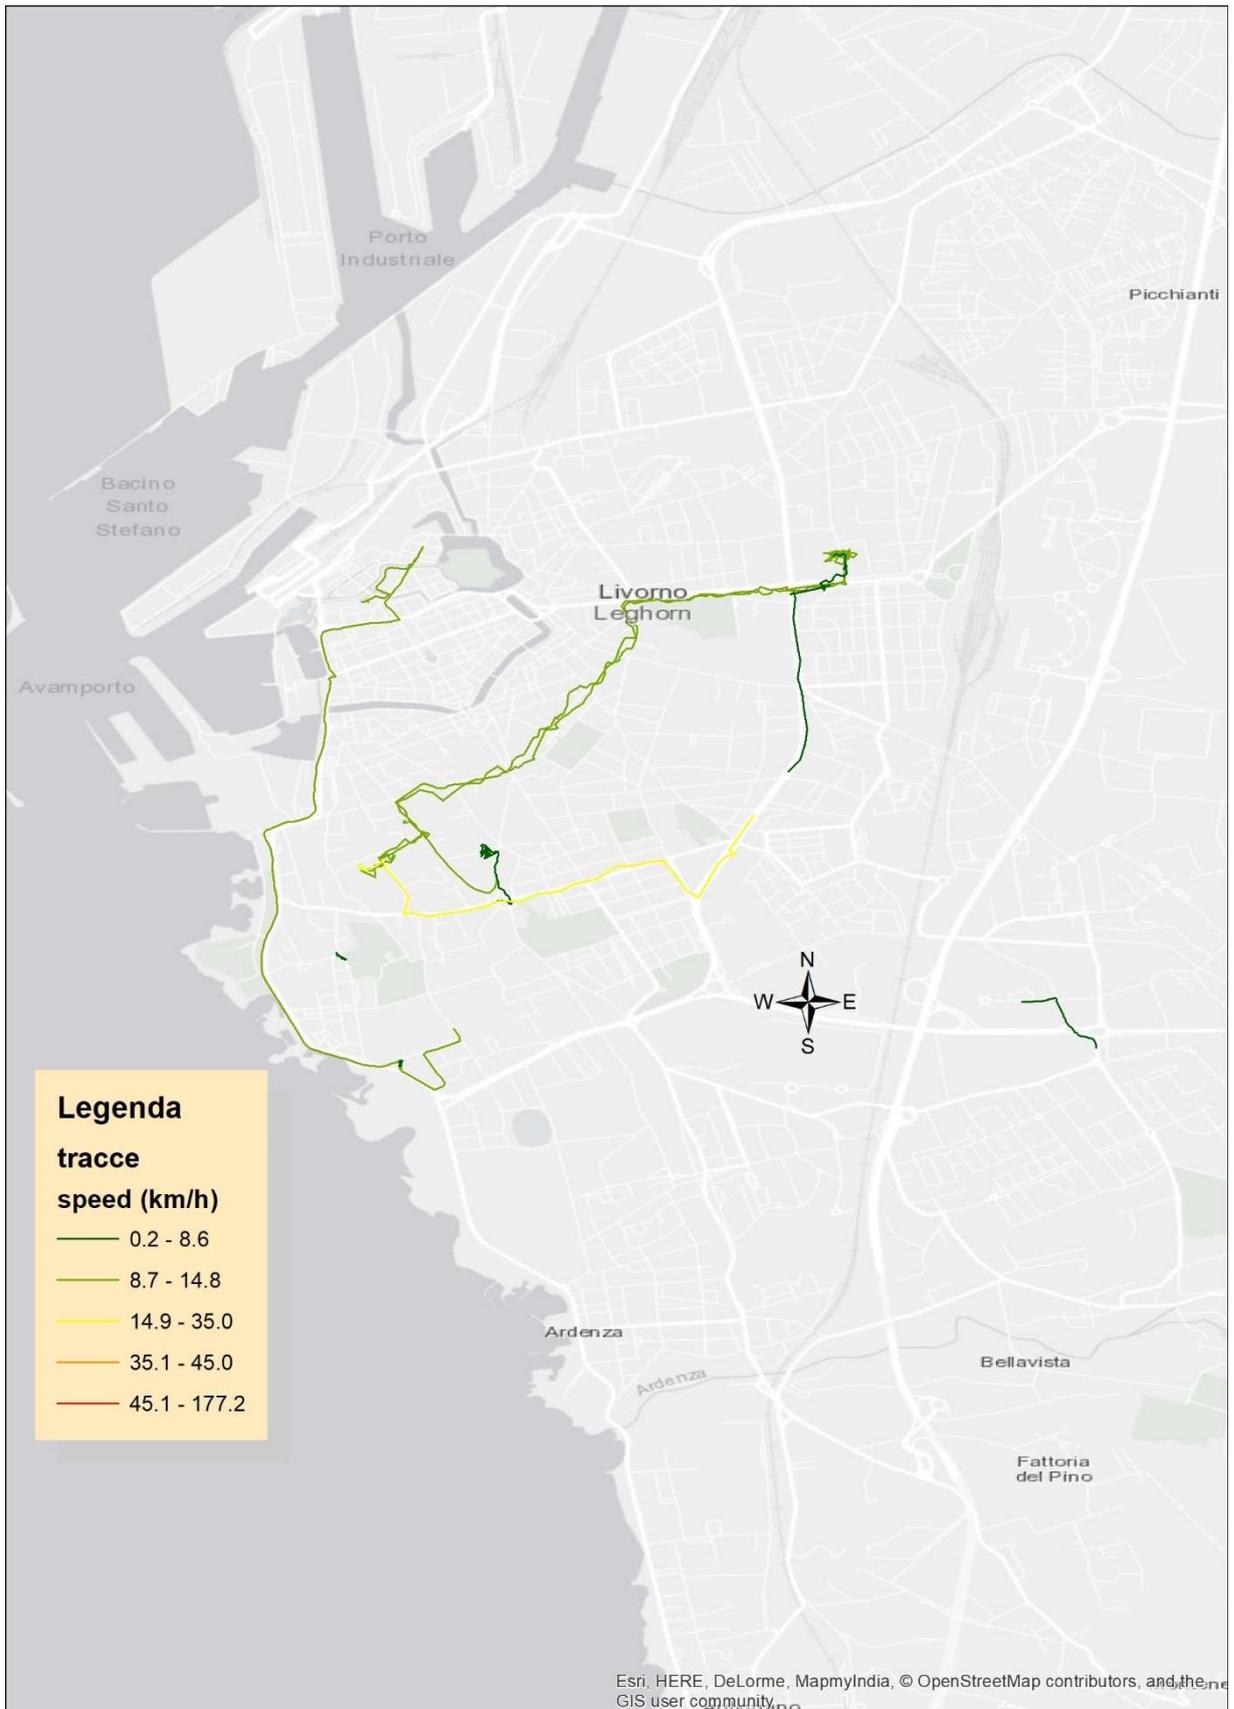
Figura 19 – Spostamenti localizzati nella fascia oraria notturna 20-21
